Progetto di miglioramento sismico della Basilica: indagini preliminari

di Angelo Carini

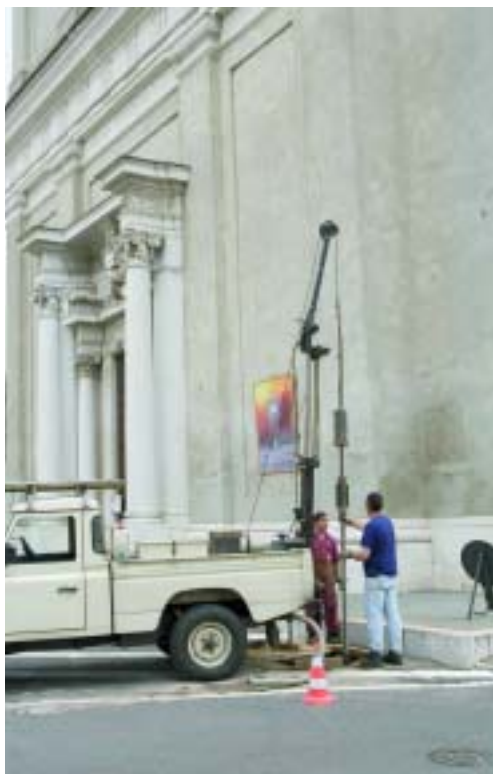
Una postazione per l'indagine penetrometrica dinamica SCPT.

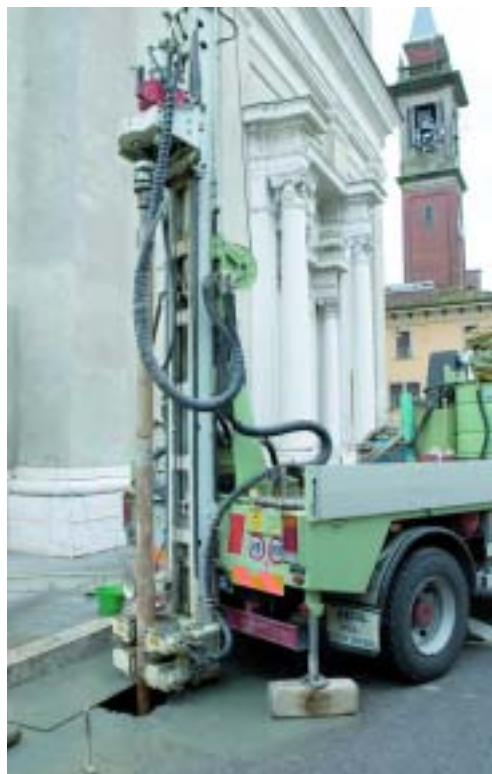
Esecuzione di un sondaggio a carotaggio continuo. La profondità del sondaggio è stata di 20 metri.
