Progetto di miglioramento sismico della Basilica: indagini preliminari

di Angelo Carini

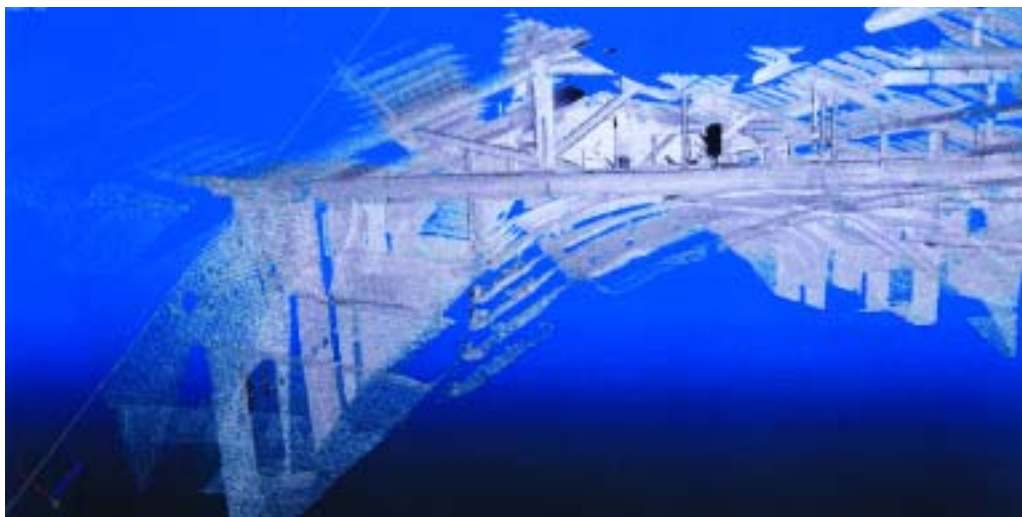
Composizione di alcune scansioni laser del sottotetto della navata. L'immagine è costituita da una "nuvola" tridimensionale di punti. Ogni scansione restituisce la posizione nello spazio di circa due milioni di punti. L'errore massimo nel posizionamento spaziale dei punti è inferiore al centimetro.

preesistente giunto. Una seconda lesione è chiaramente percepibile sulla linea di attacco tra la volta e la controfacciata della chiesa. Di tale fenomeno si ha riscontro anche nel sottotetto, dove le travi principali a sostegno della copertura sono parzialmente fuoriuscite dagli alloggiamenti originali.
